2014 Excavation Report of Foundation No. 3 at Fengchu

## 周原遗址凤雏三号基址2014年发掘简报

周原考古队 Joint Excavation Team at Zhouyuan

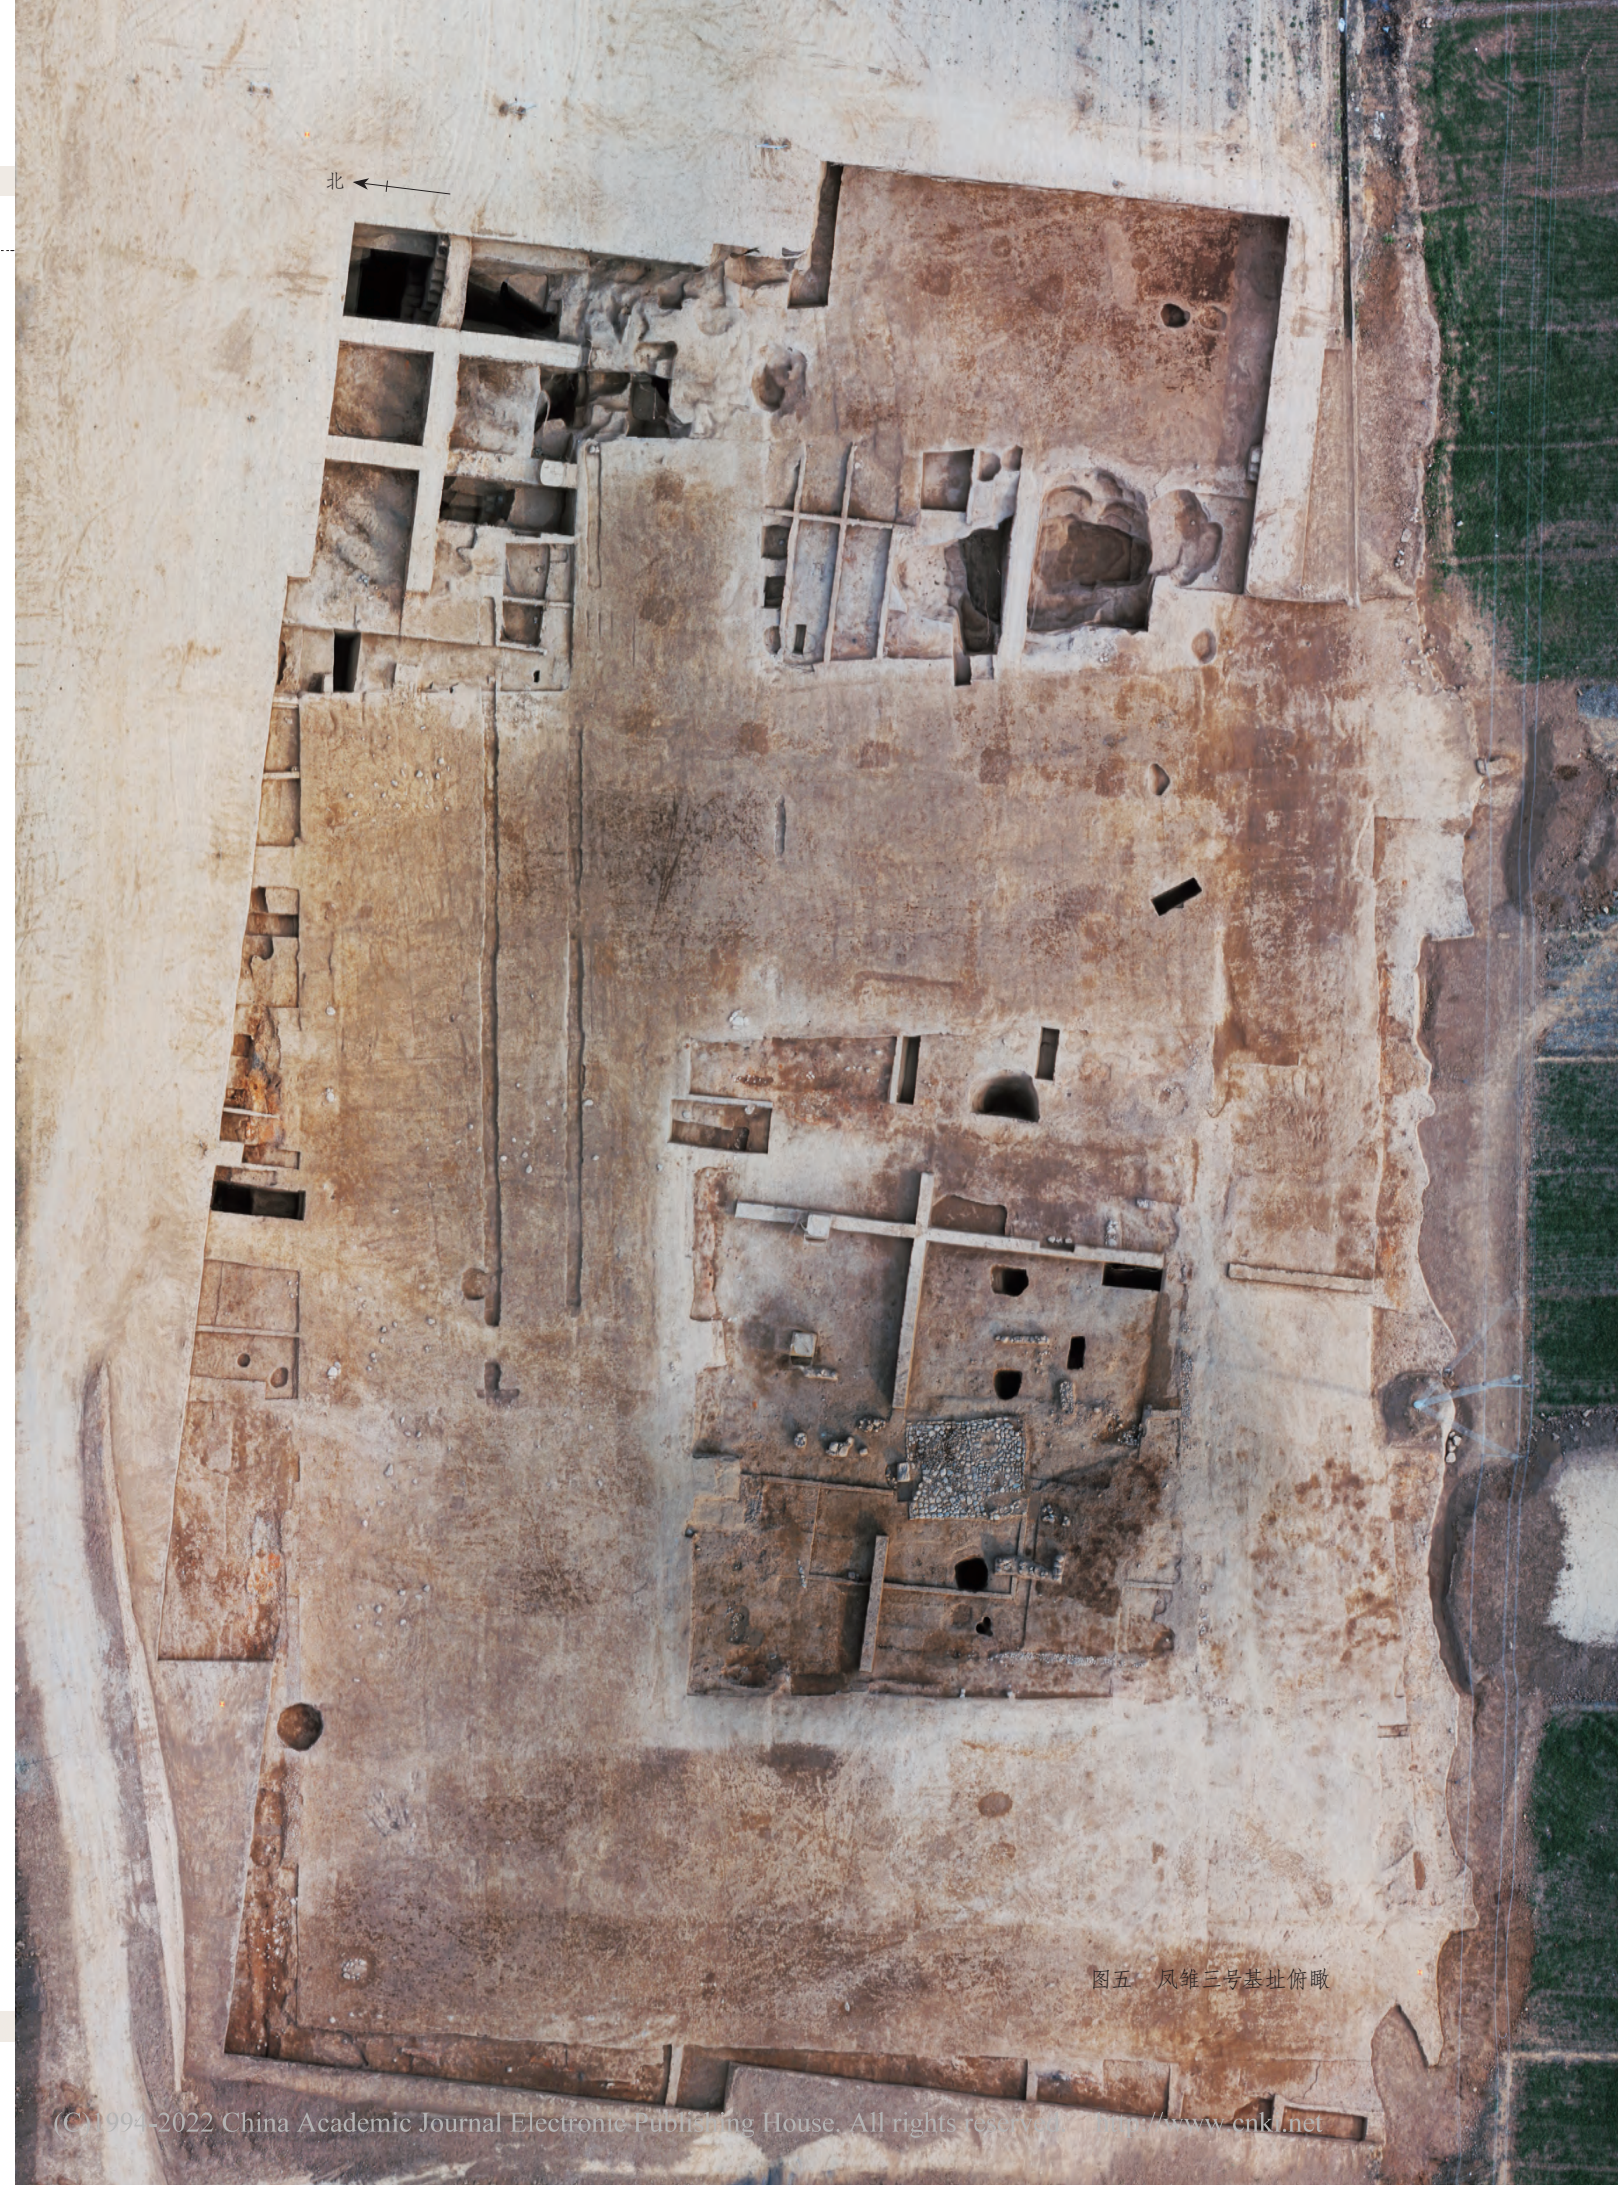
图五 凤维三号基址俯瞰

三号基址主要部分的形状呈“回”字形, 四面为夯土台基, 中间为长方形的庭院; 另在东部偏北处有一向东凸出部分。以南北边缘的垂直平分线计算, 方向约 352°。基址主要部分的东边南北残长 48 米, 西边残长 46 米, 北边东西宽 56 米, 南边东西宽 58.5 米。将凸出部分计算在内, 基址总面积 2810 平方米(图五、六)。

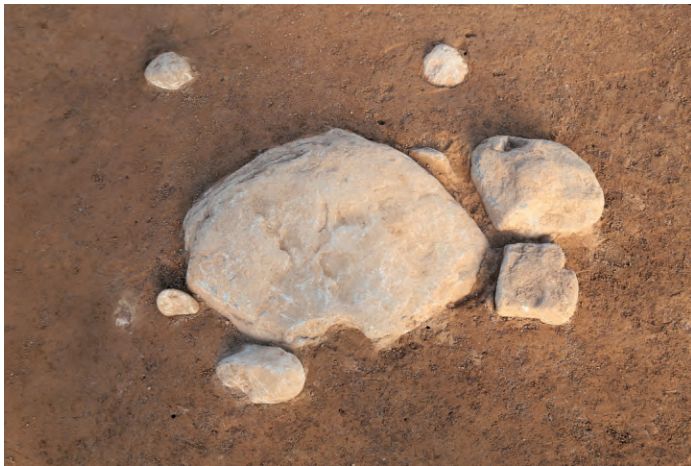
图七 主体台基北侧柱础D5

主体台基位于建筑北面, 东西 56 米, 南北 16.5 米, 保存高度 0.1—0.6 米, 基脚处局部残存料礓石加工的坡面。台基上没有发现墙或墙基槽, 但沿北缘残存有 4 个以自然砾石铺砌的柱础(D4—D5、D8—D9), 以及 5 个础石被扰动后留下的浅坑痕迹(D1—D3、D6—D7)。柱础距台基北缘 1.1—1.4 米, 间距为 3.5—4.2 米(图七)。

此推测三号基址的柱础似乎是把一组砾石直接放置在平面上，最大的一块居中、平面向上，再立柱、覆土夯打（图七、图一〇）。这与一般挖坑置础的方式不同，与周原大型建筑常见的挖深坑、放置多层石头的夯土磗墩也不同。发掘时在地势较低的庭院中发现了包含在黑垆土层里的大砾石，它们中的一部分可能就是受扰动移位的础石。

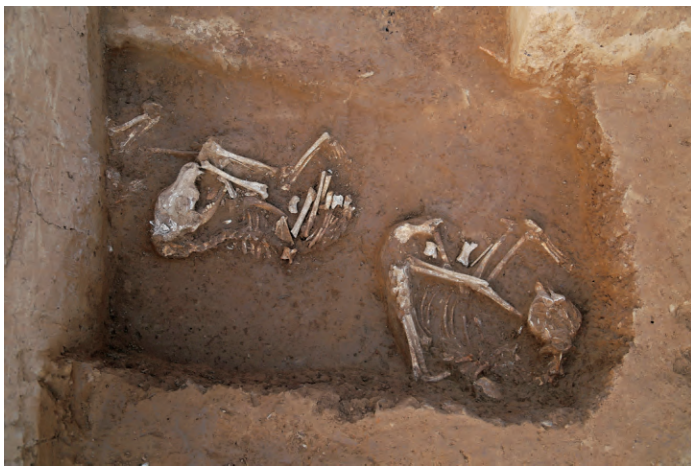
图八 东侧台阶(MJ7)前的奠基坑

台阶和东台阶中间的地面烧成了红色，南北宽0.73米。东侧台阶的正前方发现一个奠基坑，长1.08(不完整)、宽0.68、深0.4米，内填夯土，坑底已发现三只狗的骨架，清理完整的两具在脖颈处各发现1枚海贝(图八)。

三号基址的台阶是在夯打完台基后另外建造的,台阶夯土与台基夯土之间都可见清晰的分界线。已发现有的台阶正前方有夯土的奠基坑,填埋进狗牲。台阶的侧面会立柱修建顶棚,因此在建筑失火燃烧时,台阶及其附近都被烧成了红色。

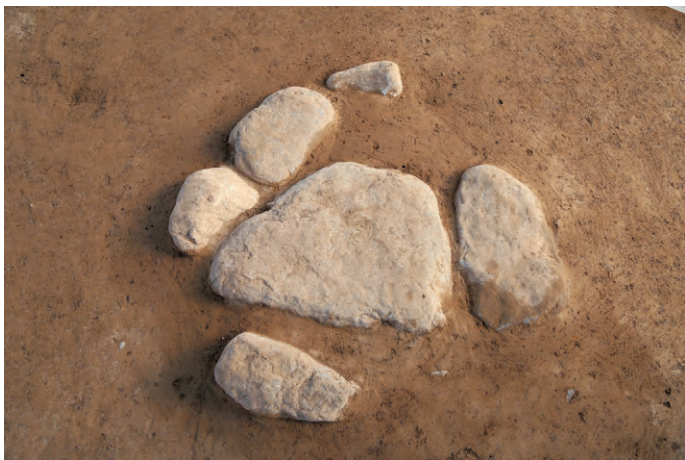
图一〇 东侧台基西北角柱础D10

东侧台基的西北角仍保存着一个7块砾石铺砌的柱础D10，直径约0.85米(图一〇)。

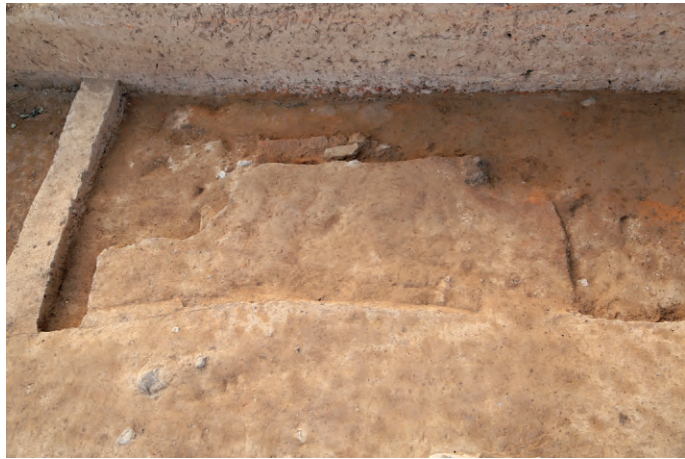
图一一 西侧台基台阶 (MJ4)

台阶(MJ2)位置对称,宽1.77米,长0.98米,高0.17米;北面的阶梯状台阶(MJ4)保存较好,长1.76米,宽2.08米,残高0.25米,仍保存着两级,可见一级的宽度为0.3-0.33米、高0.1米(图一一)。

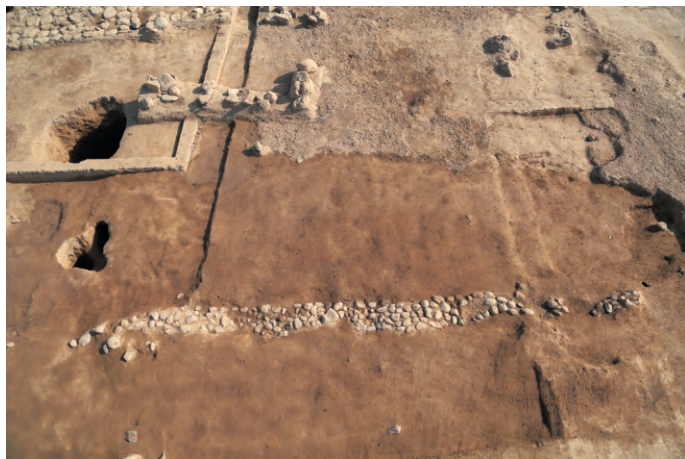
图一二 庭院西侧散水 (西向东)

庭院四周都发现了散水遗迹：南面的散水见于东半段，距门塾台基 0.87 米，由直径 0.08 米左右的砾石组成，残长 5.5 米，宽 0.35—0.46 米；西面的散水距西侧台基 1.45 米，南段由直径 0.1 米左右的砾石构成，北段主要是小石子和碎陶片铺成，散水面向庭院内倾斜，其上覆盖着淤土，残长 11.9 米，宽 0.35—0.57 米；北面的散水见于西段，距主体台基 1.25 米，残长 4.0 米，宽 0.74 米；东面的散水见于北段，距东侧台基 1.48 米，由少数直径 0.1 米的砾石和较多的小石子、碎陶片组成，残长 2.8 米，宽 0.58 米（图一二）。

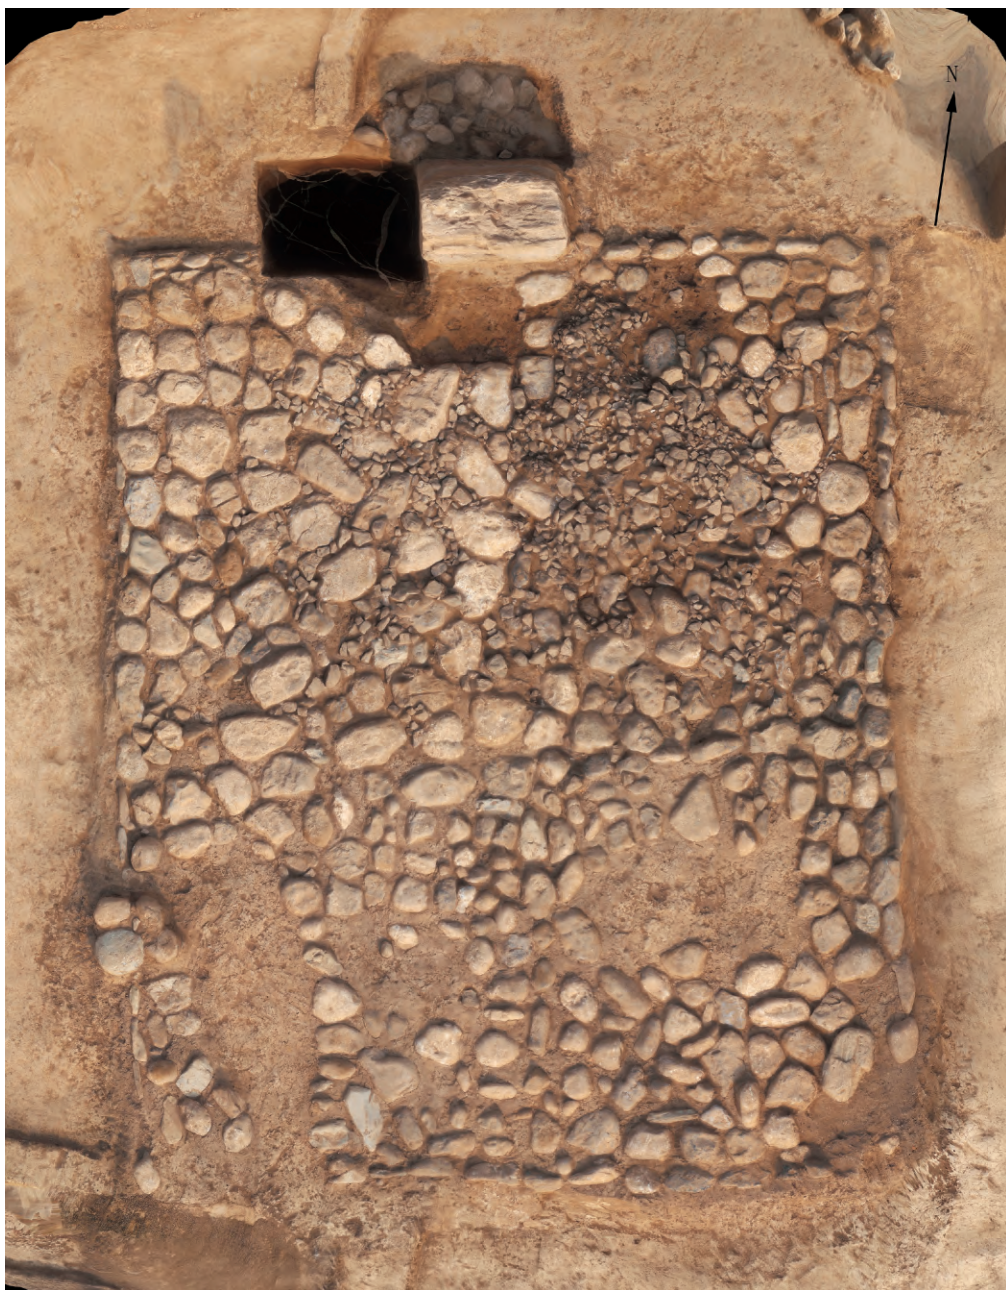
图一三 铺石、立石遗迹俯瞰

在庭院的中部偏西有一处长方形的铺石遗迹，南北长 4.8—4.87 米、东西宽 4.0 米，高出庭院的原始地面 0.14 米，方向与庭院相同。此处遗迹由较大的砾石块铺砌而成，大的石块长径达 0.45 米，小的只有 0.07 米，边缘的砾石侧立，形成明显的边界。铺石遗迹的顶部不是很平整，有几个区域砾石已经被破坏，填进了包含烧土颗粒和陶片的黑色土（图一三）。

铺石的北侧正中树立着一块青灰色砂岩制成的长方体立石（图一四至一六）。立石通高 1.89 米，地面以上现存部分高 0.41 米，地面以下部分高 1.48 米。立石有基座，南北长 0.5 米、东西宽 0.75—0.82 米、高 1.66 米（大部分埋于地下，仅 0.18 米在地面上）。基座之上的部分比基座略小，南、北两面分别内收 0.06、0.02 米，四角成直角内凹，截面呈“亚”字形，残高 0.23 米。立石以北 3 米发现了它的一个顶角的残块，重 52.7 千克，其两直角边分别长 0.34、0.42 米，厚 0.22 米。立石的四周地面上、特别是前方的铺石遗迹上，分布着大量立石被破坏而散落下来的小碎块，重量达 164 千克（图一三）。根据这些残块，可知立石原本至少比现存状况高 0.34 米。

分内收处的弧形台面和四个内凹的直角也都是人工打磨出来的。我们在解剖立石遗迹时发现它竖立于一个直径 1.35 米的夯土坑中，坑内立石北侧发现了上下两层砾石（东、南两侧未解剖），应是为了巩固立石的根基。这个坑的坑口南界叠压于铺石遗迹之下，因此立石和铺石的建造顺序是先挖坑安置立石，再排放铺石。

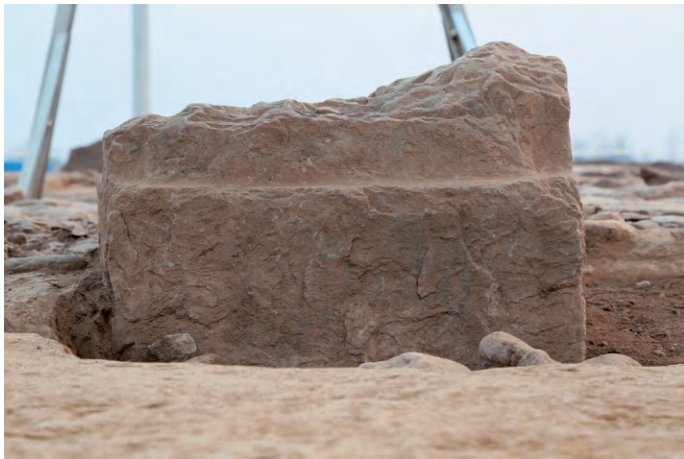
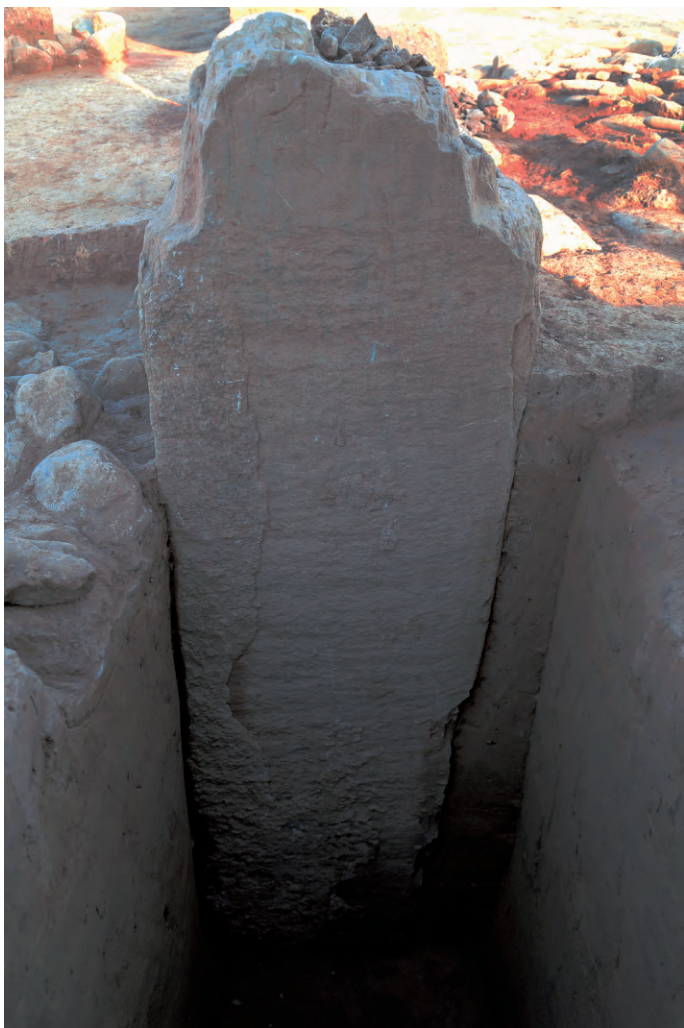
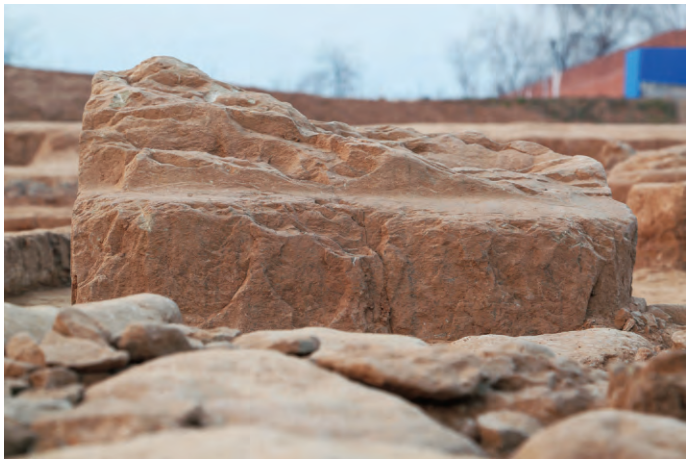
立石的南北两面是沿着自然层理剥离的，东西两侧面则为人工打磨的平面，基座以上部

图一四 立石局部(地上部分,北向南)

图一五 立石全貌(西向东)

图一六 立石局部(地上部分,南向北)

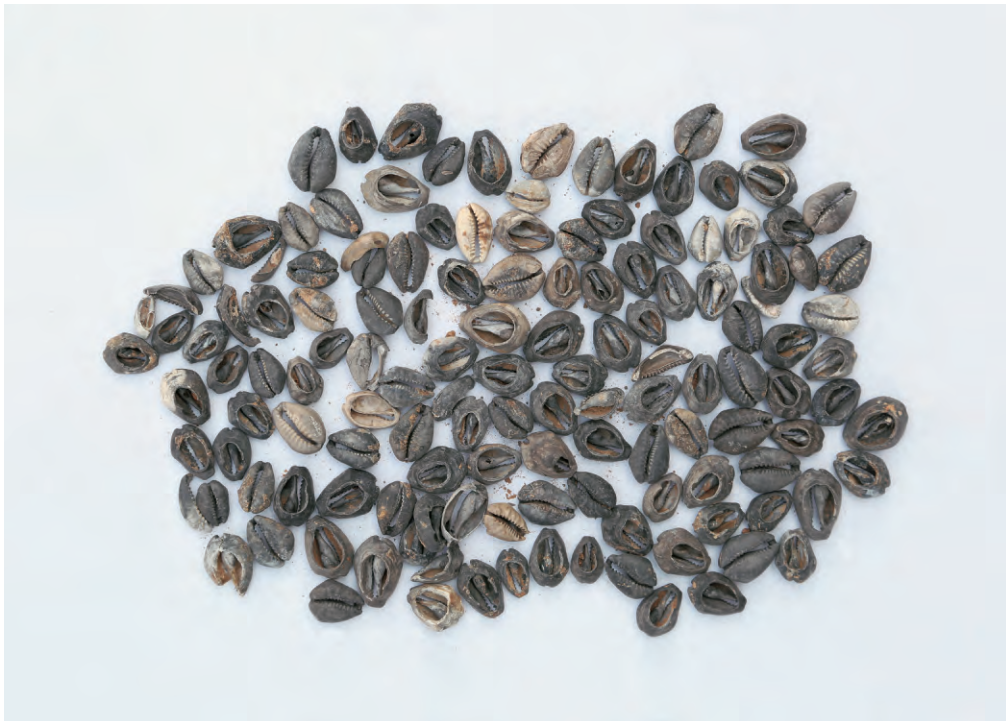
图二五 三、四号基址间大坑出土海贝

于三、四号基址之间的大坑，均经过火烧，应是随建筑垃圾一起被清理出去的。

与三号基址的规模相应，发掘区出土了较多高等级的贵重物品。这些物品包括金箔、绿松石片、原始瓷器、漆器、玉器、海贝（图二一至二五），其中金箔、绿松石片、原始瓷残片主要出土于凸出部东面的一批灰坑中；漆器出于凸出部东、北两面的地层、灰坑；玉器绝大多数出土于庭院内；数百枚海贝则出土
